Projekt: Gemeinde Eschenburg, Ortsteil Eierhausen
Bebauungsplan "Neubau Kindertagesstätte"
 Bestands- und Konfliktplan

Datum	Name	Maßstab:	Blatt-Nr.:
05.10.2009	Möller	1:500	1
gezeichnet	Möller	Blattgröße: 1.400 x 600 mm	
geprüft

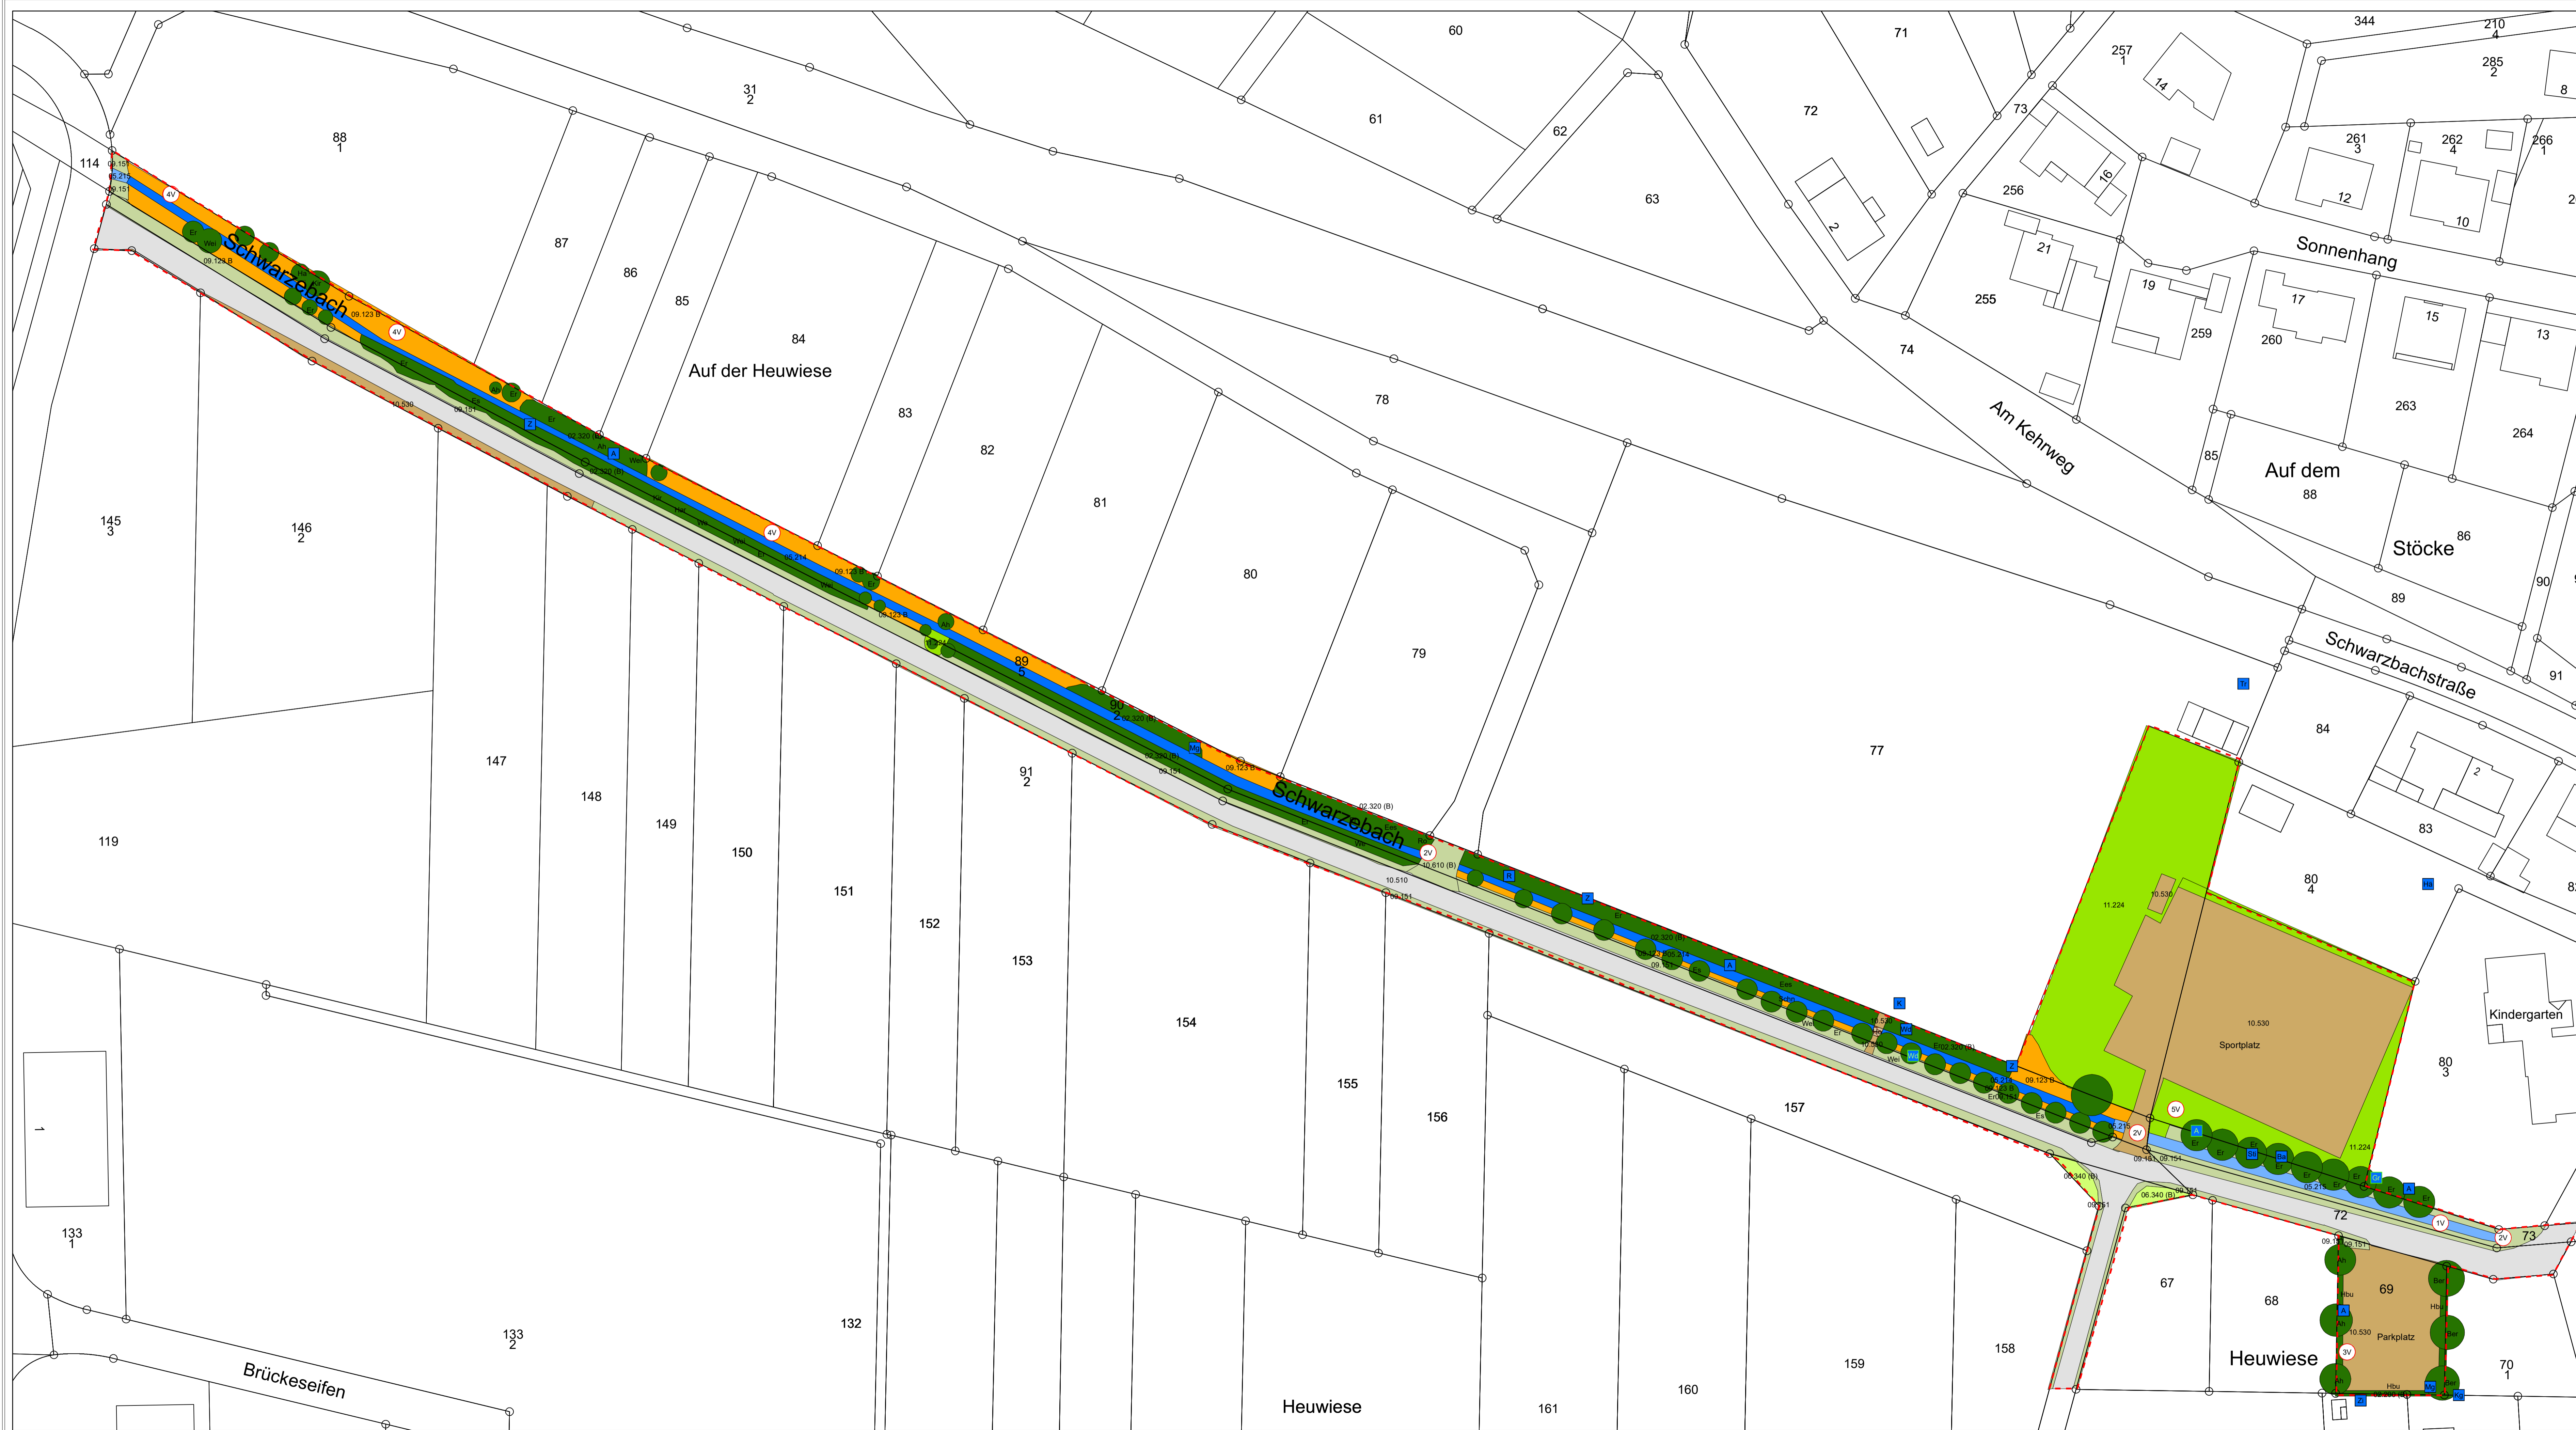
- Grenze des
- Biototypen**
- Gebüsche, Hecken, Säume heimischer Arten auf frischen Standorten (KV-Code 02.200 (B))
- Ufergehölzsaum, standortgerecht mit *Alnus glutinosa* und *Fraxinus excelsior* (KV-Code 02.320 (B))

- Bäche ohne flutende Wasservegetation, Gewässerstrukturgüteklasse 3 oder schlechter (KV-Code 05.214)
- Begradigte und ausgebaut Bäche, Gewässerstrukturgüte 5 oder schlechter (KV-Code 05.215)

Nr.	Text
1V	schlechte Gewässermorphologie
2V	Verringerung des Schwarzbaches
3V	Intensive Heckpflege (Reduzierung der Habitatsignung)
4V	Beseitigung des Ufergehölzsaumes
5V	Intensive Nutzung im Uferbereich
